Afrapportering over etablering af prøvefelt i strandeng ødelagt af tilført erosionsmateriale

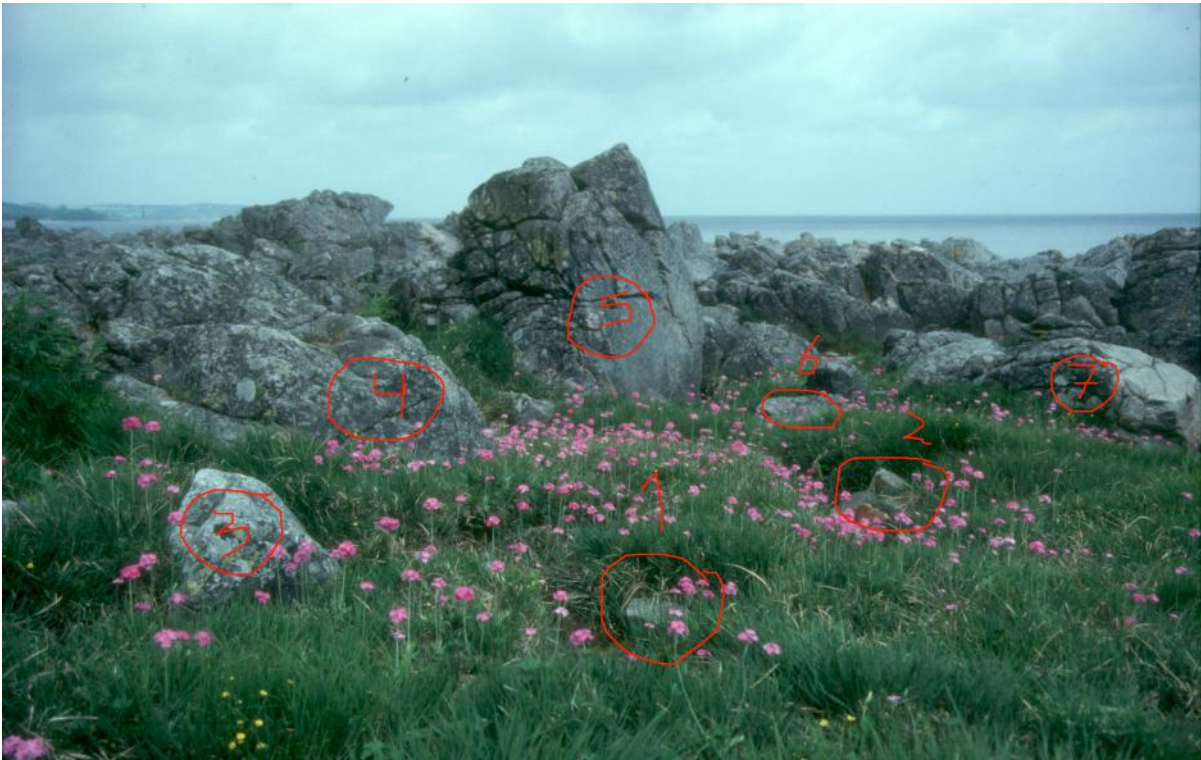
Finn Hansens billeder fra juni 1987, se eksempel på foto 1, indeholdt megen værdifuld information, da de kunne bekræfte, at den antagede dybde til den oprindelige jordbund var korrekt. Ved udgravning til det formodede oprindelige niveau stemte tilsynkomsten af sten således helt overens med Finn Hansens billeder. Se foto 1 og 2.

Foto 1: Området hvor afgravningsfeltet blev placeret. Juni 1987.

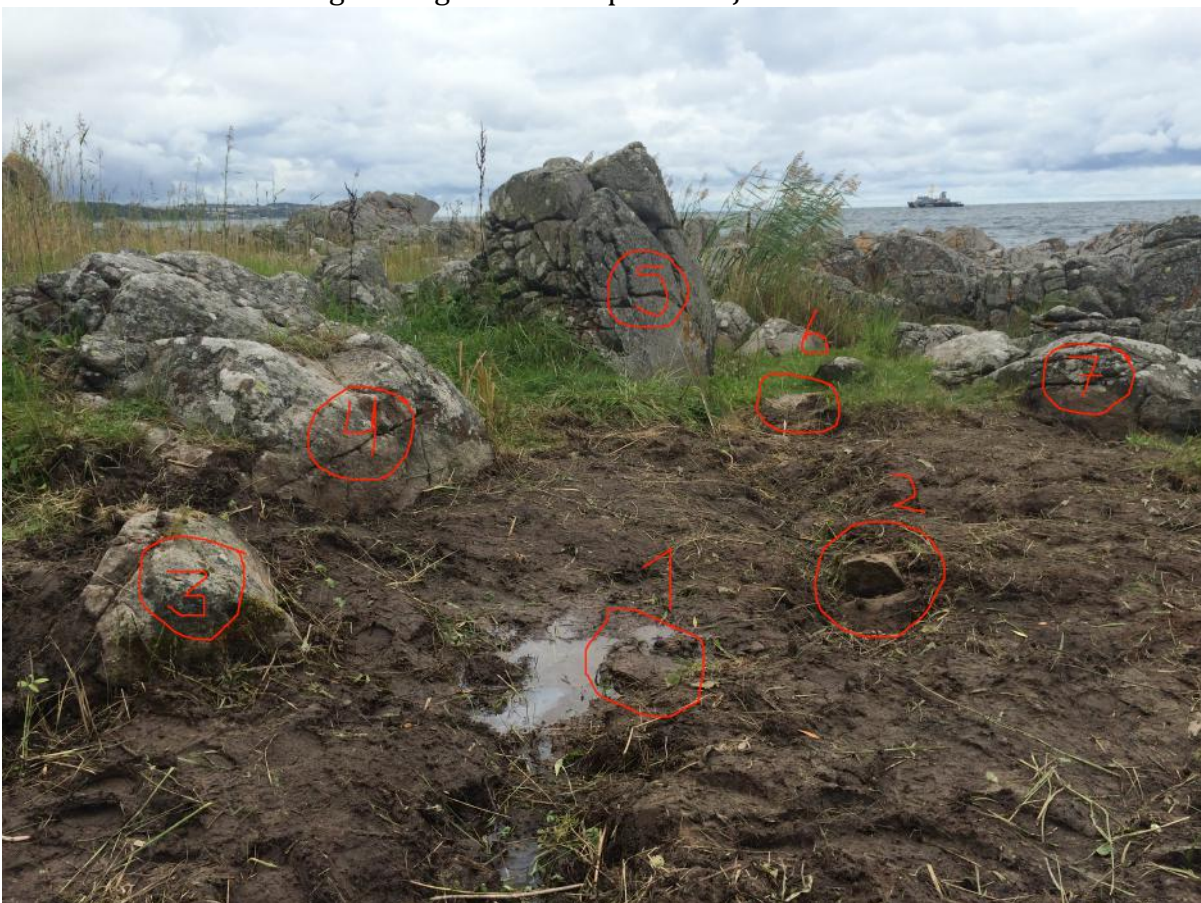
Foto 2: Afgravningsfeltet efter afskrælning af jorden. August 2016. Der ses, efter afgravningen, overensstemmelse mellem stenenes grad af frigjorthed fra jorden mellem de to

fotograferingstidspunkter. Sten 1 og 2 var helt dækkede af jord inden afskrælingen blev påbegyndt.

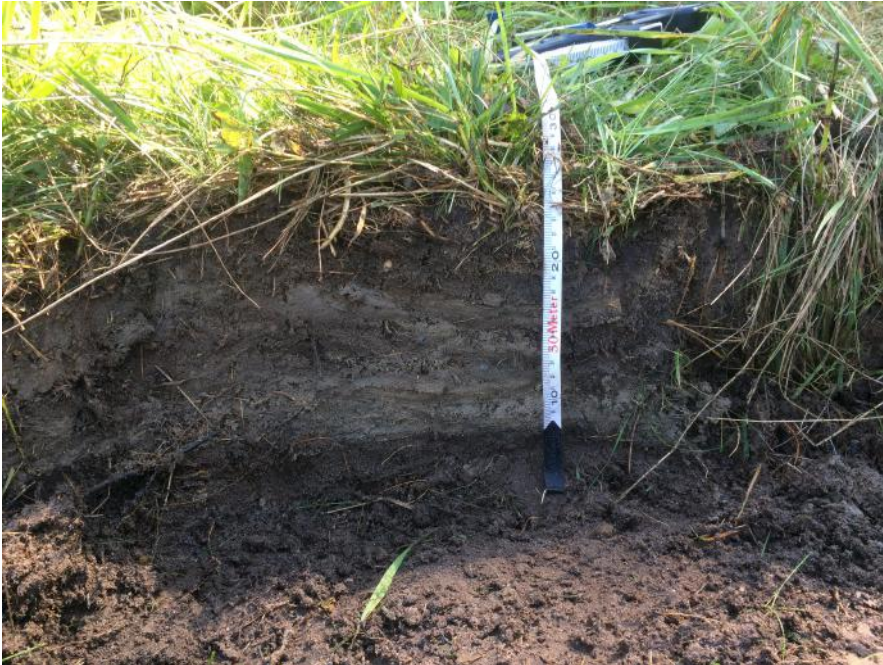
Det var let at erkende den oprindelige jordbund. Det pålejrede materiale adskilte sig tydeligt fra den sandblandede organiske jordbund, som er det oprindelige udgangspunkt. Det pålejrede materiale var enten ler/silt, sand eller grus, og fordelte sig efter afstanden til erosionens opgav, som forventeligt med det letteste materiale deponeret fjernest. Se foto 3-5. Finn Hansen samt ejerne deltog i planlægningen af afgravningen.

Foto 3: Jordprofil ude tættest ved kysten. Ca. 15 cm fint materiale af ler/silt er deponeret oven på den oprindelige jordbund. De artsrige plantesamfund er helt forsvundet.

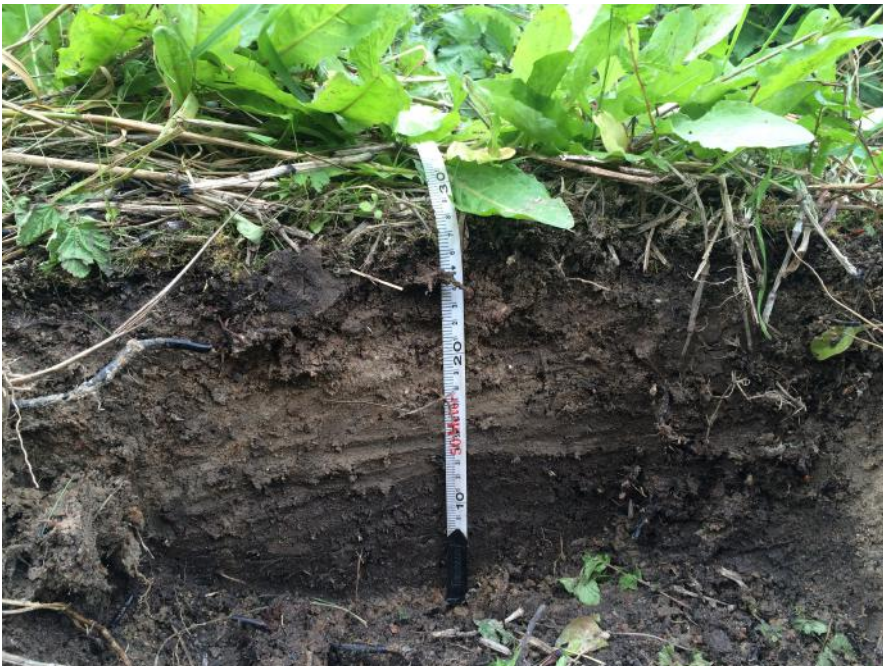
Foto 4: Jordprofil mellem skrænt og kyst. Ca. 15 cm grovere materiale bestående af sand og grus er aflejret oven på den oprindelige jordbund. De artsrige plantesamfund er helt forsvundet.

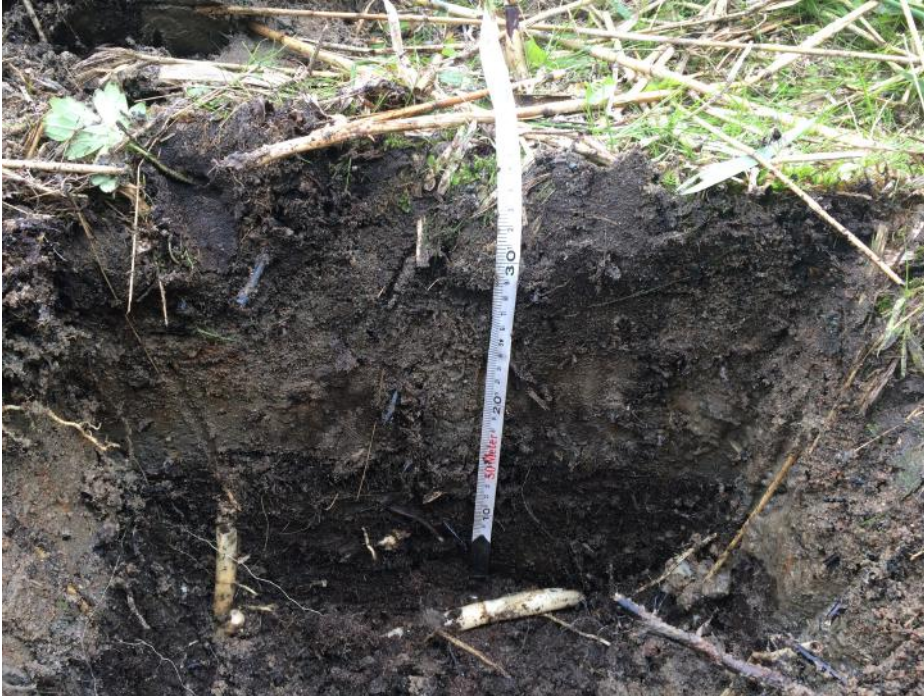
Foto 5: Jordprofil tættere på skrænten. Her ses ca. 20 cm overvejende grus aflejret oven på den oprindelige jordbund. De artsrige plantesamfund er helt forsvundet.

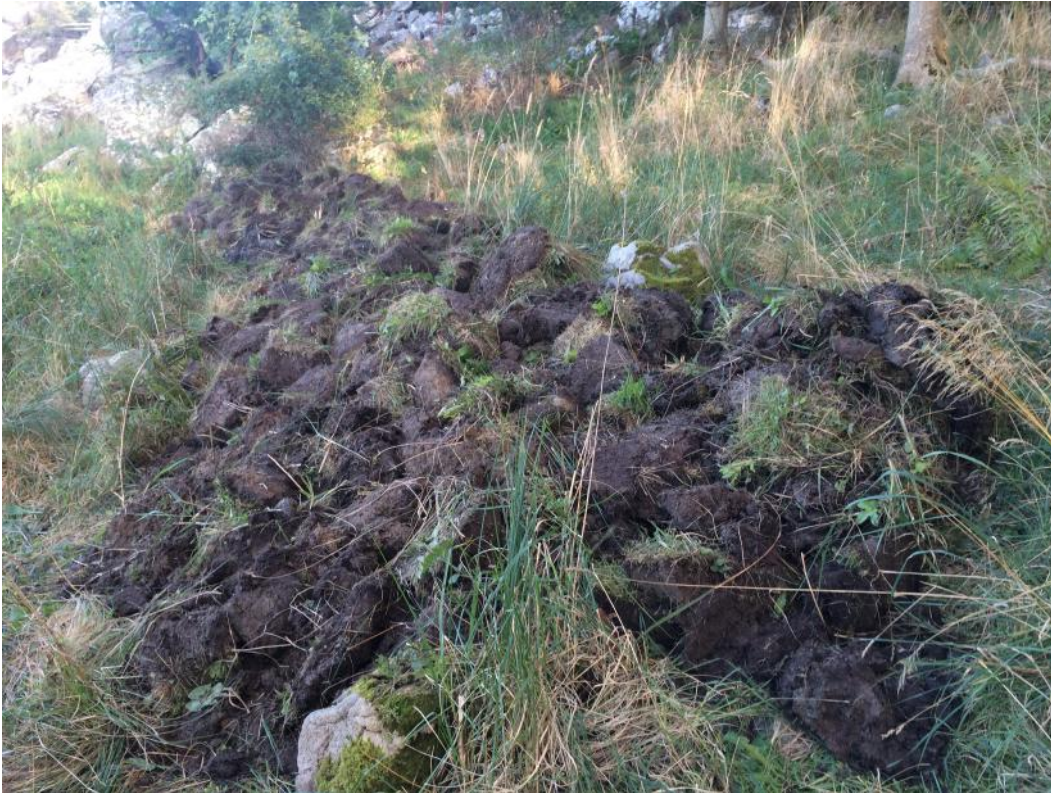
Det var desværre ikke muligt at transportere det afgravede materiale ud i havet som aftalt, og det blev derfor deponeret i randen af strandengen, lige uden for det areal der på udgravningstidspunktet var beskyttet af nbl. § 3. Se foto 6 nedenfor.

Foto 6: Vold dannet af afgravet jord fra prøvefeltet.

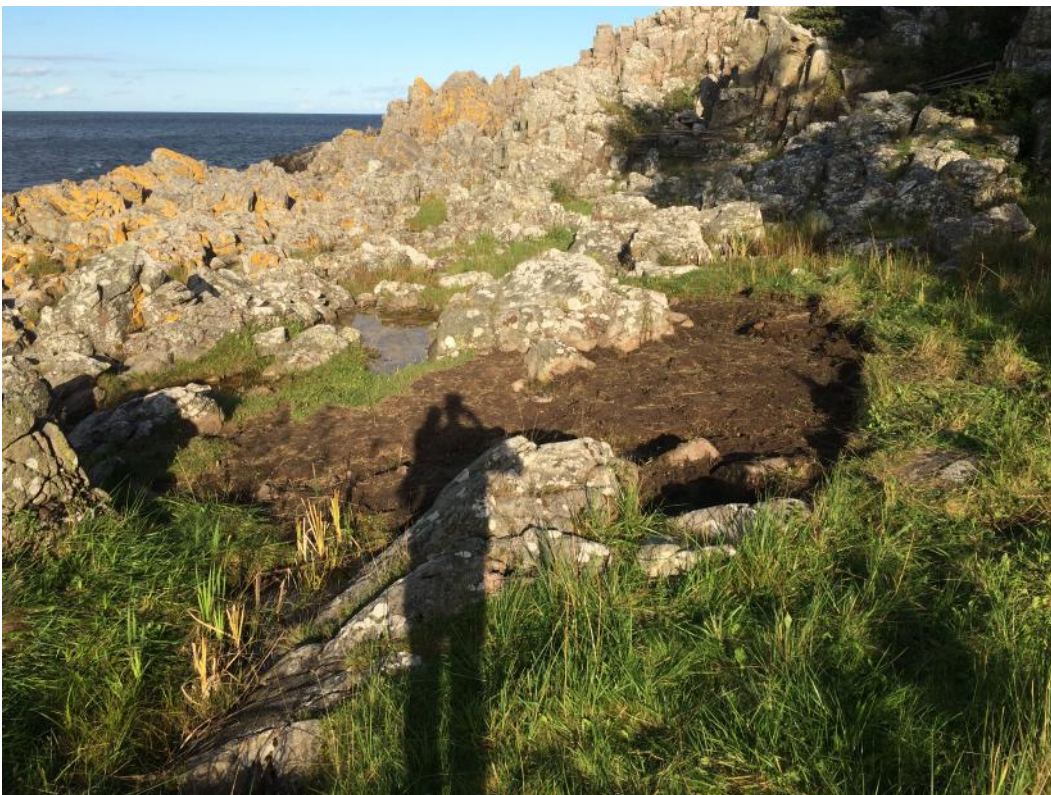
Foto 7: Oversigtsfoto over prøvefeltet. Prøvefeltet ser mindre ud end det reelt er, og det går desuden rundt om stenen. Der blev desuden lavet flere mindre prøveafgravninger andre steder i strandengen.
